COMUNE di SORICO

PIANO REGOLATORE GENERALE

Piano dei Servizi

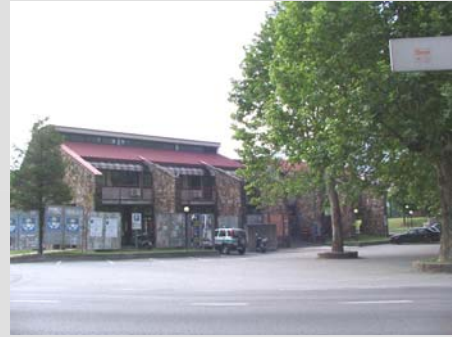
SCHEDA DI ANALISI n°: 1

denominazione: MUNICIPIO

stato di consistenza: Parte di fabbricato integrata nel centro Civico

superfici lorda di pavimento: 363 mq.

n° piani: 2 fuori terra e solaio

criticità: Gli uffici comunali a piano primo sono accessibili dalle persone disabili con piattaforma elevatrice , manca il servizio igienico per disabili.

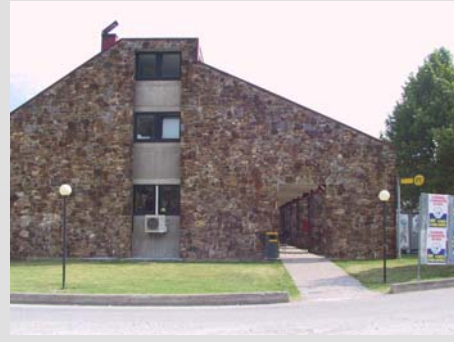
SCHEDA DI ANALISI n°: 2

denominazione: UFFICIO POSTALE

stato di consistenza: Parte di fabbricato integrata nel centro Civico

superfici lorda di pavimento: 75 mq. al piano terreno (ufficio, smistamento, ripostiglio e servizi)

criticità: manca il servizio igienico per disabili.

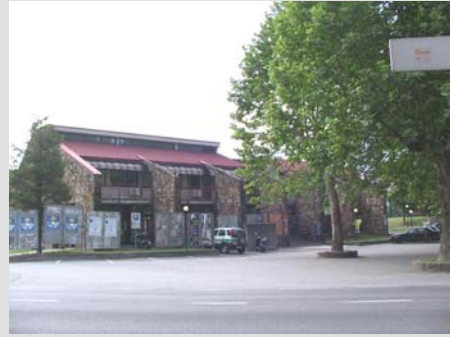
SCHEDA DI ANALISI n°: 3

denominazione: BIBLIOTECA COMUNALE

stato di consistenza: Parte di fabbricato integrata nel centro Civico

superfici lorda di pavimento: 70 mq.

criticità: E' accessibile dalle persone disabili con piattaforma elevatrice, i servizi igienici sono comuni al piano seminterrato del centro civico. Manca il servizio igienico per disabili.

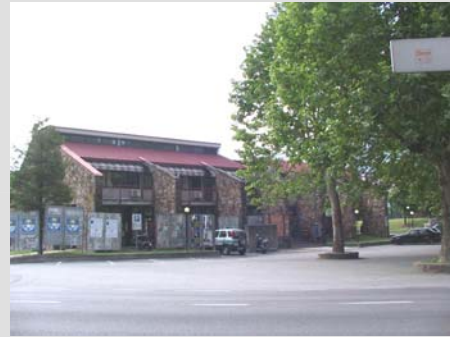
SCHEDA DI ANALISI n°: 4

denominazione: ALLOGGIO DI SERVIZIO FARMACIA

stato di consistenza: Parte di fabbricato integrata nel centro Civico

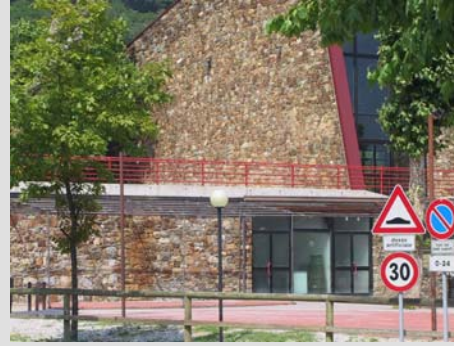
SCHEMA DI ANALISI n°: 5

stato di consistenza: Parte di fabbricato integrata nel centro sportivo polivalente.

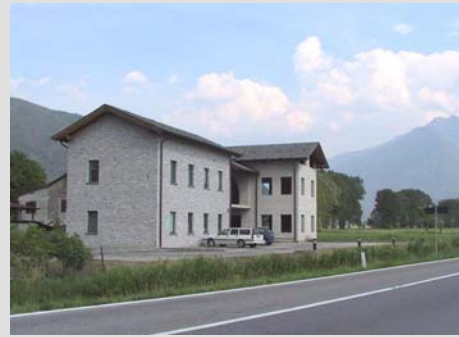
stato di consistenza: Edificio costituito da due corpi di fabbrica ortogonali, ultimato limitatamente ad un solo corpo di fabbricato

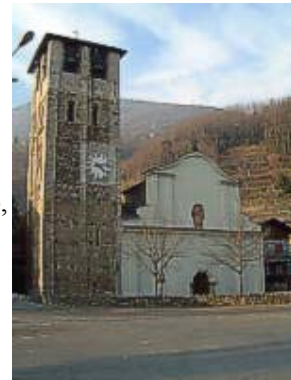
Lo stato di conservazione è discreto, è presente qualche lesione strutturale dovuta all'escursione della quota del lago.

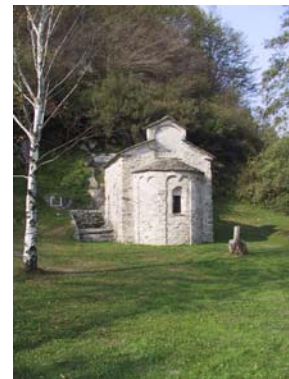
Il tempietto, fu restaurato nel 1905 dopo che fu acquistato dalla parrocchia di Novate Mezzola.

Seguirono altri restauri nel 1956 e nel 1993 grazie ai quali vennero consolidati i preziosi affreschi dell'interno risalenti all'inizio del secolo XI.

L'edificio è situato nelle vicinanze del corso del fiume Mera; le sue fondazioni sono appoggiate sullo stesso letto del fiume, mentre una parete è addossata alla roccia. La chiesa è costituita da una minuscola navata pressoché quadrata e da un'abside semicircolare orientata verso est. Presenta due porte d'ingresso, una a nord e l'altra a sud.

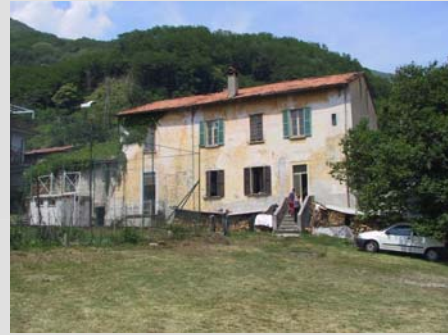
SCHEDA DI ANALISI n°: 8

stato di consistenza: Parte di fabbricato integrata nel complesso parrocchiale

superfici lorda di pavimento: mq 50 circa utilizzati.

n° piani: 2 fuori terra oltre al seminterrato
 a piano seminterrato : non utilizzato
 a piano rialzato : due aule + servizi mq 50
 a piano primo : non utilizzato

criticità: la struttura ricadente nel nucleo storico di Sorico è accessibile con automobile ma è carente di spazi a parcheggio non sono risolte le problematiche relative all’eliminazione delle barriere architettoniche.

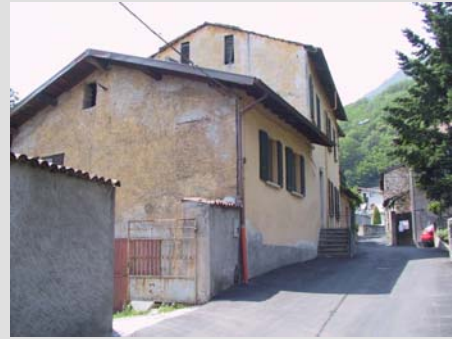
SCHEDA DI ANALISI n°: 9

stato di consistenza: Parte di fabbricato integrata nel complesso parrocchiale

superfici lorda di pavimento: mq 60

n° piani: 1 fuori terra oltre al seminterrato
 a piano seminterrato : autorimessa e accessori mq 60
 a piano rialzato : alloggio mq 60

criticità: la struttura ricadente nel nucleo storico di Sorico è raggiungibile con automobile ma è carente di spazi a parcheggio pubblico.

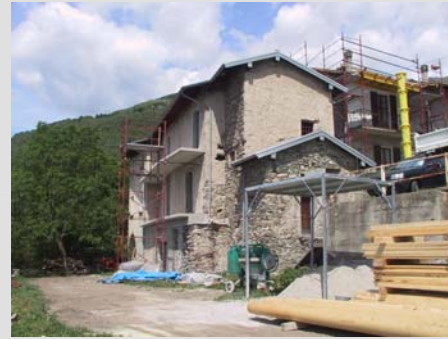
SCHEMA DI ANALISI n°: 10

stato di consistenza: unico corpo di fabbrica.

superfici lorda di pavimento: mq. 168 per piano

n° piani: 2 fuori terra oltre al seminterrato
 a piano seminterrato : vani accessori mq 168
 a piano rialzato : in corso di adeguamento mq168
 a piano primo : in corso di adeguamento mq120

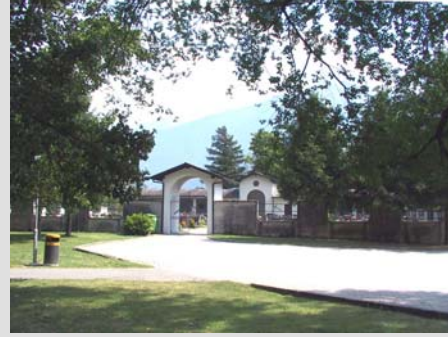
stato di consistenza: posto nelle vicinanze della Scuola materna, si sviluppa su un unico livello rialzato con rilevato sostenuto da una muro di sostegno in pietra; ospita posti a terra; cappella mortuaria, colombai con loculi e ossari

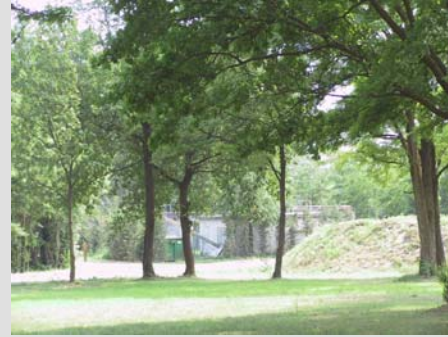
stato di consistenza: sorge a valle della strada Statale, in prossimità della foce del torrente Sorico. In funzione dal 1989, dimensionato per una popolazione di 2.500 abitanti; tratta acque nere separate e immette le acque depurate nel fiume Mera..

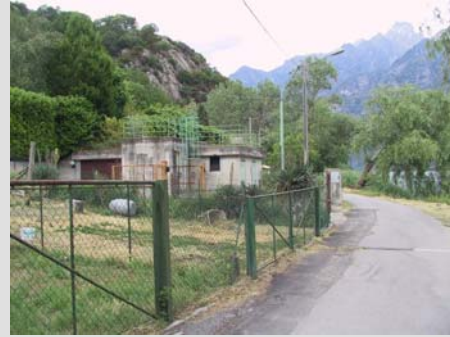
stato di consistenza: posto sul lato orografico sinistro del fiume Mera ; tratta acque nere separate e scarica le acque depurate nel fiume stesso.

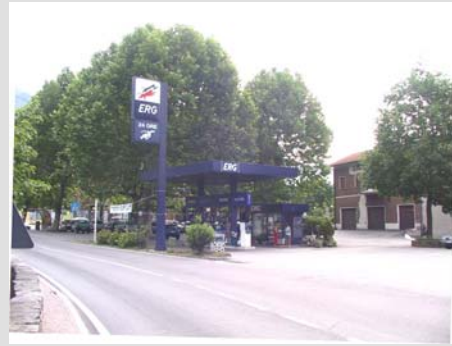
stato di consistenza: posto in fregio alla SSRegina , in posizione centrale rispetto alla Piazza Cesare Battisti

criticità: la presenza dell'impianto è in contrasto con l'utilizzo della piazza Cesare Battisti sia a livello funzionale che di immagine di spazio urbano. Si prevede entro breve termine lo spostamento dell'impianto sull'area di proprietà comunale retrostante il centro civico.

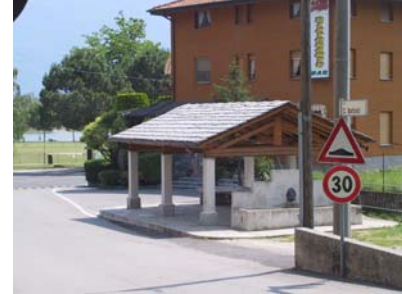
Il lavatoio è ubicato in via Cesare Battisti su un lotto di superficie pari a 135 mq. copre la superficie di 48 mq.
 La copertura è tradizionale a due falde con orditura in legno e manto in tegole. Lo spazio è utilizzato come luogo di soggiorno all'aperto, sono rimaste parte delle vasche di un tempo a testimonianza dell'uso passato.

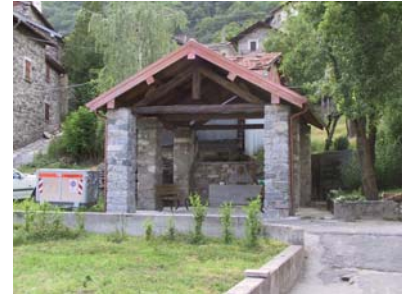
**b) Lavatoio : (Albonico)**

Il lavatoio è ubicato in via Scepa su un lotto di superficie pari a 65 mq. copre la superficie di 38 mq.
 La copertura è tradizionale a due falde con orditura in legno e manto in tegole.
 E' stato recentemente restaurato per l'utilizzo come luogo di soggiorno all'aperto con fontana e panchine.

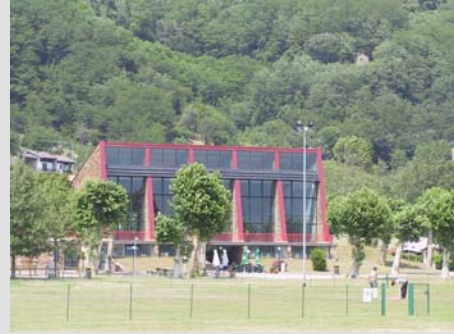
SCHEDA DI ANALISI n°: 26

stato di consistenza: l'edificio comprende una struttura di un piano fuori terra ed uno seminterrato.
 al seminterrato: blocco spogliatoi infermeria (135mq.) – due campi da bocce (240 mq.) connettivo locale polifunzionale e bar (260 mq.)
 al piano terreno campo polivalente per pallavolo basket e calcetto (405 mq.) e tribune (190 mq.)
 l'area esterna adibita a verde pubblico.

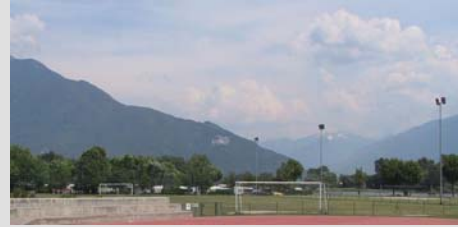
stato di consistenza: fondo in erba, recinzioni a rete bassa su tre lati, alta verso il campeggio.

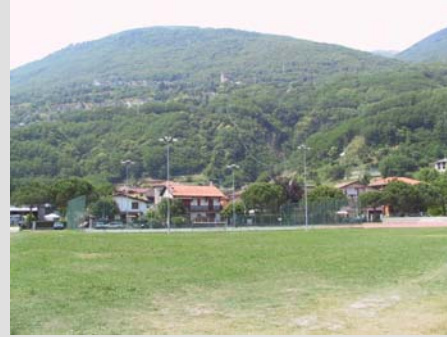
stato di consistenza: fondo in cemento, recinzione a rete bassa. Illuminato con quattro punti luce.

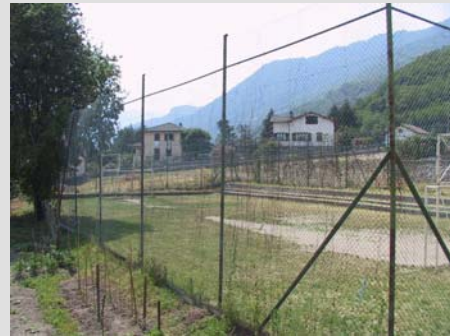
stato di consistenza: fondo in terra battuta, recinzioni a rete alta
 superficie occupata: l'area occupata dal campo è di 35x17 ml .

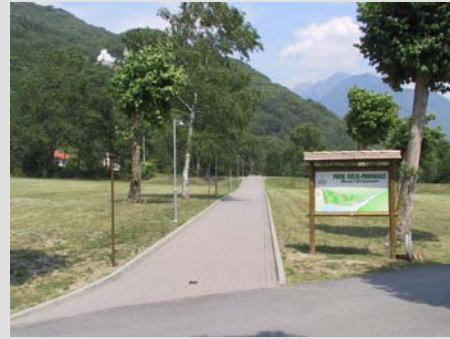
stato di consistenza: il percorso ciclo pedonale è litoraneo alla sponda del fiume Mera da Sorico fino ad oltre il campeggio Pineta La pavimentazione è in terra battuta, è presente impianto di illuminazione . Lungo il percorso si incontrano aree destinate alla sosta con panchine, fontanelle e cestini per i rifiuti. A breve inizieranno i lavori per il collegamento con Gera Lario.

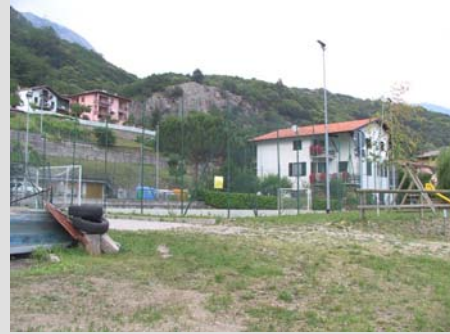
stato di consistenza: campo di calcetto polifunzionale su fondo in cemento, con piccolo parco giochi per bimbi attrezzato all'esterno. Rete di media altezza e illuminazione.

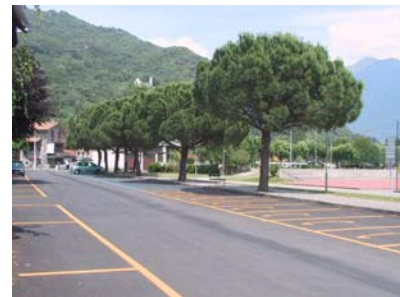
**2) Parceggio via Cesare Battisti : (Sorico)**

L'area a parcheggio è disposta ortogonalmente lungo la via Cesare Battisti; la pavimentazione è in asfalto l'accessibilità al parcheggio è agevole ma gli spazi di manovra vengono a coincidere con la sede stradale.

La superficie dell'area a parcheggio è pari a circa mq. 640

Posti auto: n° 55 + 1 piazzuola riservata disabili

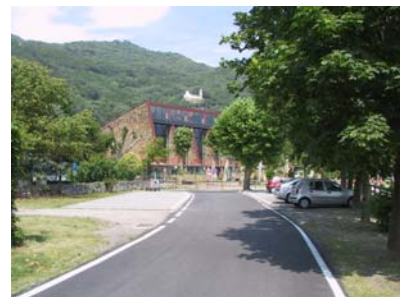
**3) Parceggio via Lago : (Sorico)**

Le aree a parcheggio divise in due zone sono disposte ortogonalmente lungo la via Lago; la pavimentazione è in masselli autobloccanti e l'accessibilità al parcheggio è agevole ma gli spazi di manovra vengono a coincidere con la sede stradale.

I posti auto sono delimitati, la sosta è libera. La superficie dell'area a parcheggio è pari a circa mq. 175+210

Posti auto: n° 14

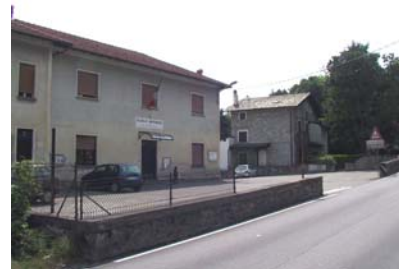
Il parcheggio è posto nella piazzetta antistante la scuola, con accesso diretto dalla statale; la pavimentazione è asfalto.
 I posti auto non sono delimitati, la sosta è libera
 La superficie dell'area a parcheggio è pari a circa mq. 360

Posti auto: n° 13

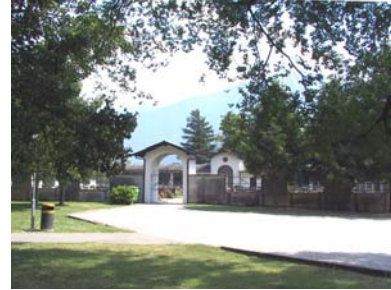
8) Parceggio cimitero : (Sorico)

Il parceggio è posto nella piazzetta antistante il cimitero, con accesso dalla via Don Pasini; la pavimentazione è in masselli autobloccanti.

I posti auto sono delimitati, la sosta è libera

La superficie dell'area a parceggio è pari a mq. 380

Posti auto: n° 10

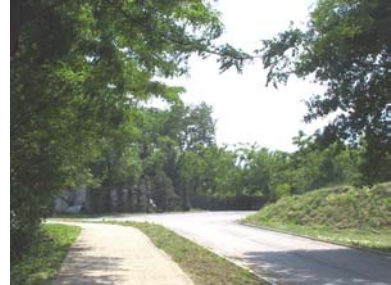
**9) Parceggio depuratore : (Sorico)**

Il parceggio è posto in prossimità del depuratore, con accesso dalla via Don Pasini; la pavimentazione è in masselli autobloccanti.

I posti auto non sono delimitati, la sosta è riservata ai mezzi della manutenzione .

La superficie dell'area a parceggio è pari a circa mq. 250

Posti auto: n° 3

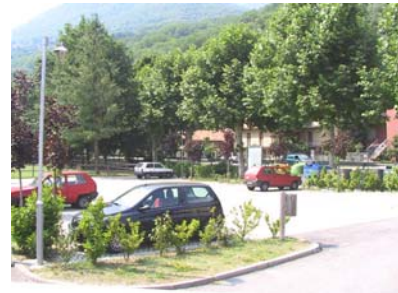
**10) Parceggio Madonnina : (Sorico)**

Le aree a parceggio divise in due zone sono disposte ortogonalmente lungo la via Madonnina in prossimità dell'accesso sulla statale ; la pavimentazione è in masselli autobloccanti con crescita erbosa.

L' area ha corsia di manovra mediana e spazi a parceggio ortogonali.

I posti auto sono delimitati, la sosta è libera La superficie dell'area a parceggio è pari a circa mq. 580.

Posti auto: n° 24

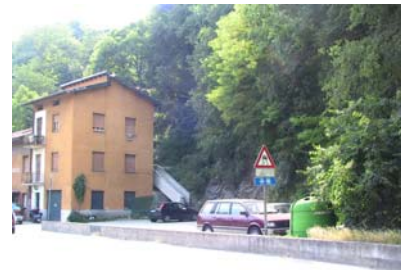
**11) Parceggio pub la Tajada : (Sorico-ponte del Passo)**

Piccolo parceggio privato con accesso diretto dalla statale, riservato agli utenti dell'esercizio pubblico

Il fondo è in cemento ed i posti auto non sono delimitati.

La superficie dell'area a parceggio è pari a circa mq. 260.

Posti auto: n° 10

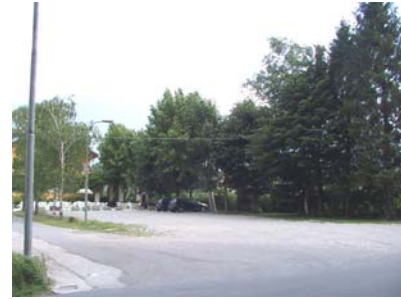
12) Parcheggio rist. Beccaccino : (Sorico-ponte del Passo)

Parcheggio privato con accesso diretto dalla strada comunale per La Punta , riservato agli utenti dell'esercizio pubblico

Il fondo è in ghiaietto tondo ed i posti auto non sono delimitati.

La superficie dell'area a parcheggio è pari a circa mq. 800

Posti auto: n° 30

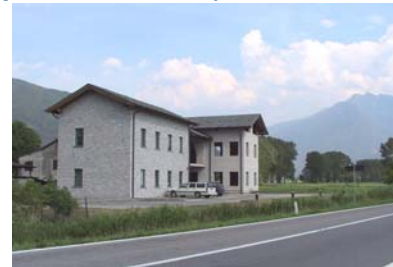
14) Parcheggio sede Consorzio Pian di Spagna : (Sorico - ponte del Passo)

Parcheggio annesso alla sede della Riserva Naturale.

Il fondo è in mattonelle con crescita erbosa , la sosta è libera negli orari di apertura degli uffici ed i posti auto sono delimitati.

La superficie dell'area a parcheggio è pari a circa mq. 390

Posti auto: n° 10

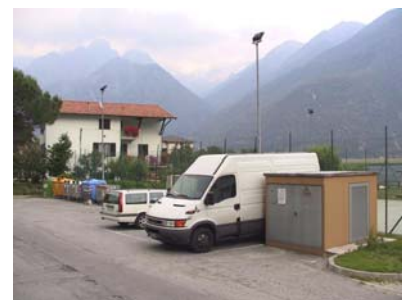
**15) Parcheggio Campetto polifunzionale : (Dascio)**

Parcheggio annesso al campetto polifunzionale ortogonale alla via per Dascio.

Il fondo è in asfalto, la sosta è libera ed i posti auto sono delimitati.

La superficie dell'area a parcheggio è pari a circa mq. 230

Posti auto: n° 8

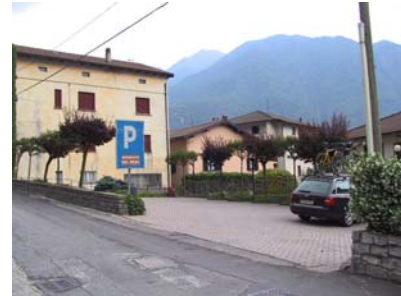
16) Parcheggio rist. Del Mera : (Dascio)

Piccolo parcheggio privato con accesso diretto dalla strada comunale per Dascio, riservato agli utenti dell'esercizio pubblico

Il fondo è in masselli autobloccanti ed i posti auto non sono delimitati.

La superficie dell'area a parcheggio è pari a circa mq. 200.

Posti auto: n° 13

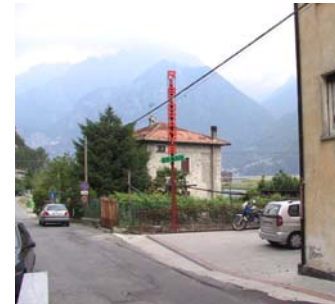
**17) Parcheggio rist. Berlinghera : (Dascio)**

Piccolo parcheggio privato con accesso diretto dalla strada comunale per Dascio, riservato agli utenti dell'esercizio pubblico

Il fondo è in cemento ed i posti auto non sono delimitati.

La superficie dell'area a parcheggio è pari a circa mq. 80.

Posti auto: n° 4

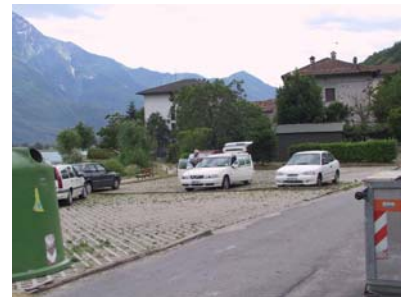
**18) Parcheggio spondale : (Dascio)**

Parcheggio pubblico con accesso diretto dalla strada comunale in corrispondenza dei pontoni di ormeggio e della pista ciclabile spondale.

Il fondo è in mattonelle autobloccanti a crescita erbosa il parcheggio è libero ed i posti auto sono delimitati.

La superficie dell'area a parcheggio è pari a circa mq. 280

Posti auto: n° 16

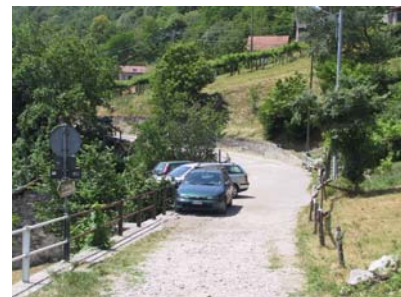
**19) Parcheggio via Antica regina : (Dascio)**

Parcheggio pubblico con accesso diretto dalla strada comunale, al termine del percorso carrabile ed all'inizio del tratto pedonale della via Antica regina da Dascio a S. Fidelino. Il fondo è in terra battuta il parcheggio è libero ed i posti auto non sono delimitati.

La superficie dell'area a parcheggio è pari a circa mq. 45

Posti auto: n° 6

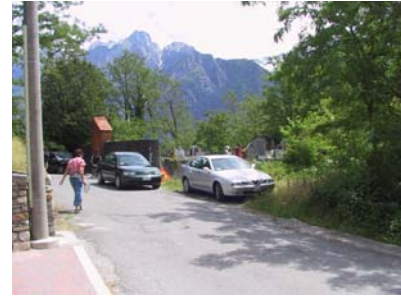
20) Parceggio cimitero : (Albonico)

Piccola area parcheggio pubblico con accesso diretto dalla strada comunale in corrispondenza del cimitero.

Il fondo è in terra battuta il parcheggio è libero ed i posti auto non sono delimitati.

La superficie dell'area a parcheggio è pari a circa mq. 30

Posti auto: n° 2 –

Sono previsti l'ampliamento e la sistemazione del parcheggio.

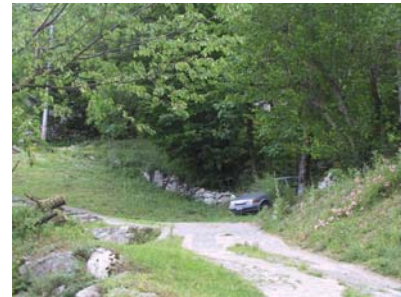
**21) Parceggio loc. Valletta : (Albonico)**

Piccolo parcheggio privato con accesso diretto da strada privata, riservato ai proprietari degli alloggi del nucleo.

Il fondo è in cemento ed i posti auto non sono delimitati.

La superficie dell'area a parcheggio è pari a circa mq. 30

Posti auto: n° 2

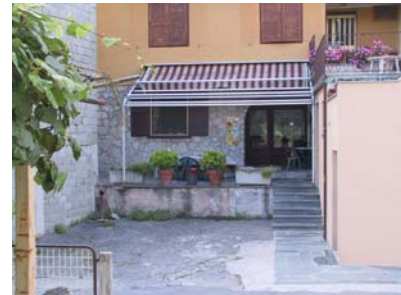
**22) Parceggio trattoria Nives : (Albonico)**

Piccolo parcheggio privato con accesso diretto dalla strada comunale, riservato agli utenti dell'esercizio pubblico

Il fondo è in asfalto ed i posti auto non sono delimitati.

La superficie dell'area a parcheggio è pari a circa mq. 35

Posti auto: n° 3

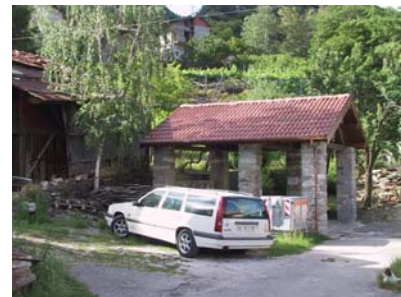
**23) Parceggio lavatoio : (Albonico)**

Piccola area parcheggio pubblico con accesso diretto dalla via Scepa.

Il fondo è in terra battuta, il parcheggio è libero ed i posti auto non sono delimitati.

La superficie dell'area a parcheggio è pari a circa mq. 25

Posti auto: n° 2

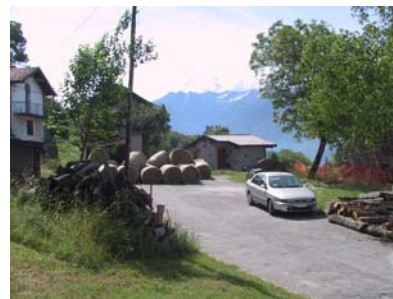
25) Parceggio Selve : (Selve)

Spazio parcheggio pubblico ed area di inversione nel punto terminale della strada comunale per Selve.

Gli spazi di parcheggio sono paralleli alla strada comunale, e di testata nel tratto terminale della strada. Il fondo è in asfalto, il parcheggio è libero ed i posti auto non sono delimitati.

La superficie dell'area a parcheggio è pari a circa mq. 300 comprese le aree di inversione e manovra.

Posti auto: n° 7

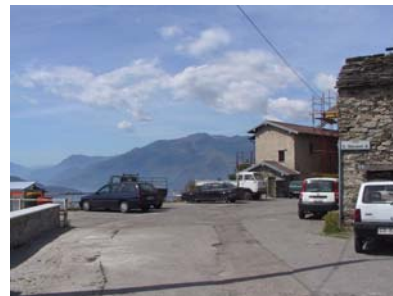
Il parcheggio è insufficiente per le necessità della frazione e andrebbe potenziato perché nei periodi di forte afflusso turistico è sempre completamente occupato, si prevede infatti di dotare la frazione di nuove aree a parcheggio.

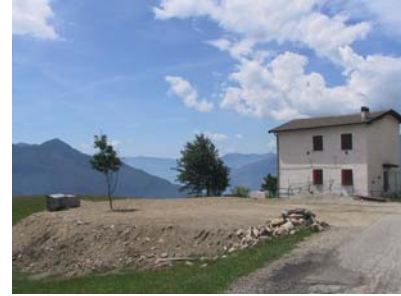
27) Parcheggio rifugio Berlinghera : (Fordeccia)

Piccolo parcheggio privato con accesso diretto dalla strada comunale per S. Bartolomeo, riservato agli utenti dell'esercizio pubblico

Il fondo è in terra battuta ed i posti auto non sono delimitati.

La superficie dell'area a parcheggio è pari a circa mq. 350.

Posti auto: n° 14

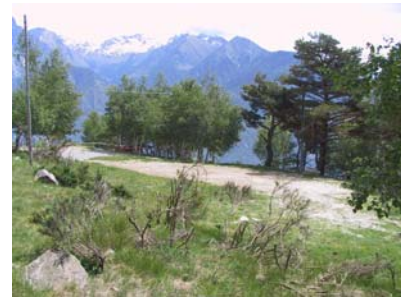
**28) Parcheggio agriturismo Giacomino : (Fordeccia)**

Piccolo parcheggio privato con accesso diretto dalla strada comunale per S. Bartolomeo in corrispondenza di un tornante, riservato agli utenti dell'agriturismo.

Il fondo è in terra battuta ed i posti auto non sono delimitati.

La superficie dell'area a parcheggio è pari a circa mq. 300

Posti auto: n° 10

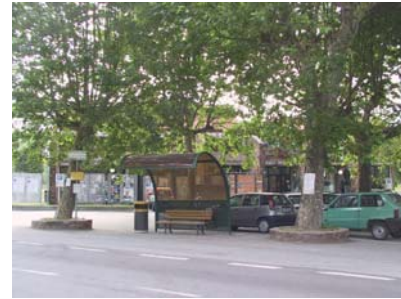
Fermata autobus p.zza Cesare Battisti : (Sorico)

Pensilina di protezione dei viaggiatori con struttura in acciaio e copertura in policarbonato con panchina.

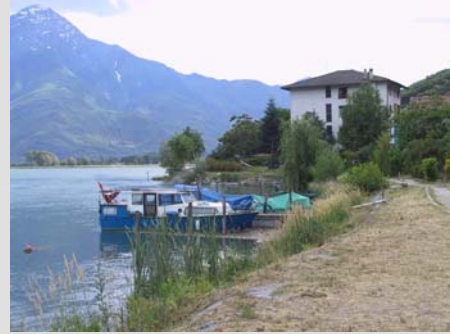
localizzazione: DASCIO – parcheggio spondale

stato di consistenza: La struttura è caratterizzata da un campo boe dato in concessione a privati è in grado di accogliere 12 imbarcazioni; è accessibile dal vicino parcheggio . Le strutture fisse sono costituite da pontili galleggianti con impalcato in legno.

superficie occupata: circa di 250 mq. di specchio d'acqua

criticità: carenza di strutture di supporto alla nautica.

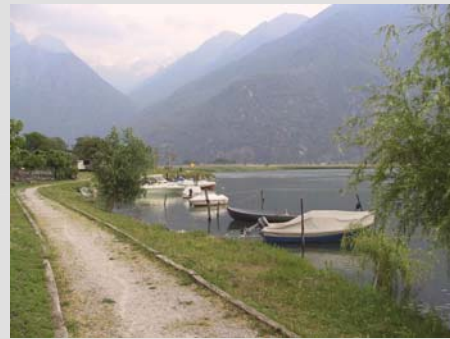
localizzazione: DASCIO – campetto

stato di consistenza: La struttura è caratterizzata da un campo di attracco dato in concessione a privati è in grado di accogliere 12 imbarcazioni; è accessibile dal vicino parcheggio . Le strutture di ormeggio sono costituite da pali in legno infissi nel fondale

superficie occupata: circa di 250 mq. di specchio d'acqua

criticità: carenza di strutture di supporto alla nautica.

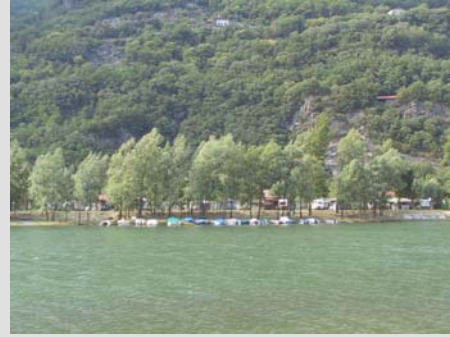
localizzazione: SORICO – campeggio La Riva

stato di consistenza: La struttura è caratterizzata da un campo di attracco dato in concessione a privati è in grado di accogliere 12 imbarcazioni; è accessibile dal vicino campeggio . Le strutture di ormeggio sono costituite da boe.

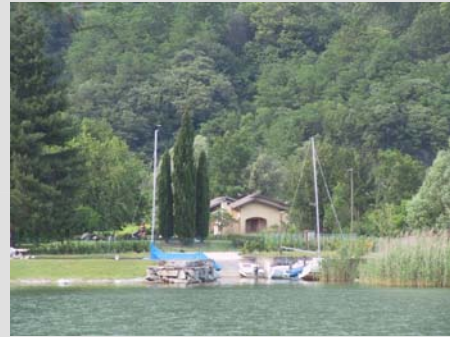
localizzazione: FIUME MERA – loc. Madonnina

stato di consistenza: La darsena è un piccolo specchio d'acqua a lato del fiume Mera, con arginature in pietra lo specchio d'acqua è dato in concessione ai privati proprietari ; è in grado di accogliere 7 imbarcazioni; è accessibile dal vicino villaggio Piccola Venezia
